TEST REPORT

의뢰자제시시료명 : 마사토

01. 토양오염물질 분석(토양오염공정시험기준[국립환경과학원고시 제 2018-53호(2018.12.07.)])

02. 석면분석 (KS L 5300 : 2009 고형시료의 석면분석 방법)

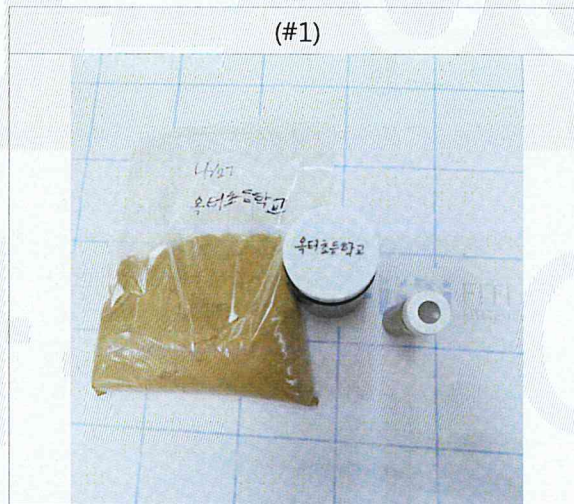
(#1)

-시료 사진 -
